Informe de la Segunda Inspección Ocular al Teatro Colón del 11 de Mayo de 2010

De acuerdo a lo dispuesto por la Cámara de Apelaciones en lo Contencioso Administrativo y Tributario Nº 2 de esta Ciudad, el día 11 de mayo de 2010, se llevó a cabo la 2ª inspección ocular a las instalaciones del Teatro Colón, en el marco de la causa por la protección y defensa del patrimonio mueble e inmueble y las condiciones de trabajo en nuestro Primer Coliseo. Estuvieron presentes en la inspección: los jueces camaristas Dres. Néldida Mabel Danielle y Esteban Centenaro, personal de la Cámara Nº 2, por la parte de la demanda Diana Fasoli, Patricia Pérez, Sara Tonazzi y quien escribe: Máximo Parpagnoli, acompañados por sus representantes legales y el Arq. Fabio Grementieri como perito de parte. Por la parte de la demandada: la Arq. Sonia Terreno, personal de las obras en ejecución, funcionarios de la Procuración de la C.A.B.A., Mónica Freda Directora Ejecutiva del EATC, el Director Musical del EATC Reinaldo Censabella, representantes legales del ente y el Ing. Juan Manuel López Castro. A lo largo del recorrido por las distintas dependencias, se sumaron temporalmente trabajadores del Colón que se encon

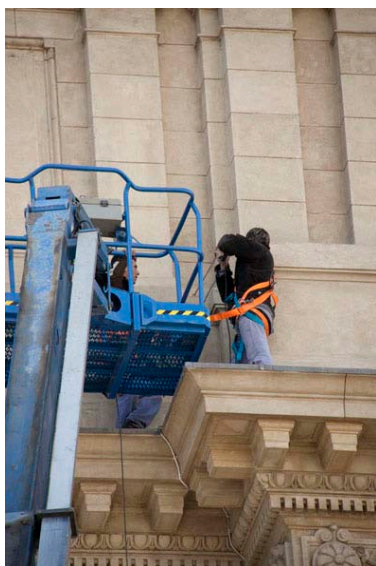
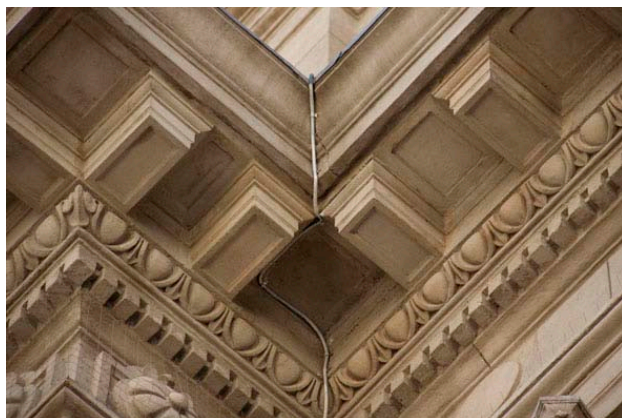
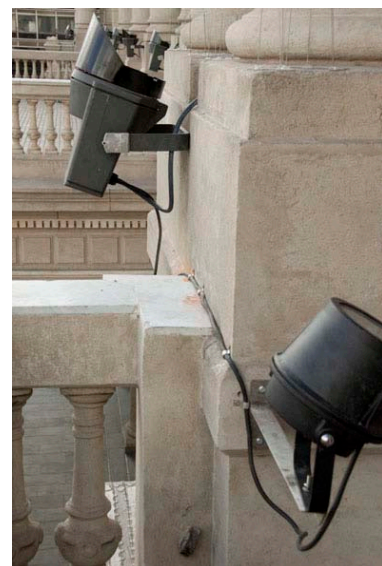
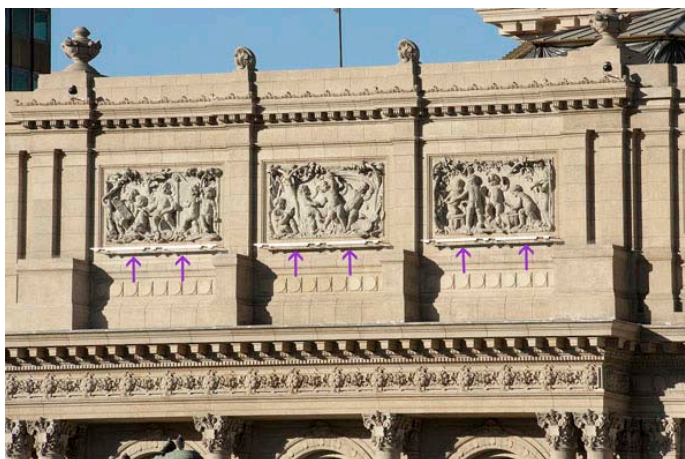
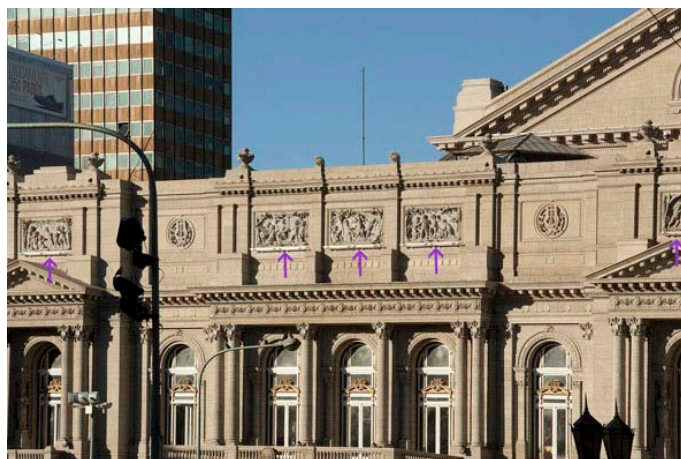
En el exterior del teatro y antes de ingresar, se pudo observar a personal de las obras montados en una “pluma” (sistema de elevación para trabajar en altura en exteriores), practicando perforaciones con taladro en la pared de la fachada del Colón con el propósito de instalar las luminarias externas y el sistema de conexión eléctrico de las mismas.

Dicho sistema de iluminación, que comprende artefactos de distinto tipo como puede apreciarse en las fotografías, no sólo provoca un impacto visual negativo sino, como bien lo señaló Grementieri durante la inspección, cada perforación realizada en la fachada es una posibilidad de filtración de agua y humedad hacia el interior, con su correspondiente consecuencia de la aparición de grietas y fisuras en el futuro. Cabe mencionar, que el sistema de iluminación exterior de la fachada del Colón fue objetado por la Comisión Nacional de Museos y Monumentos y Lugares Históricos. Aún así los responsables de las obras hicieron caso omiso a lo ordenado por la Comisión e instalaron los artefactos. Luego se supo que el sistema sería retirado en un plazo de 30 días, lo cual pone de manifiesto que su instalación tuvo como fin exclusivo que el Teatro Colón luciera “más brillante e iluminado” el día 24 de mayo, fecha de la “reapertura” que llevara a cabo la gestión de Mauricio Macri.

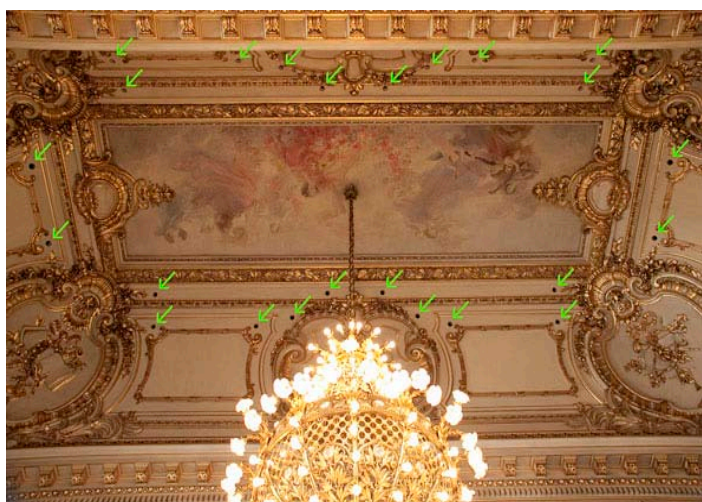
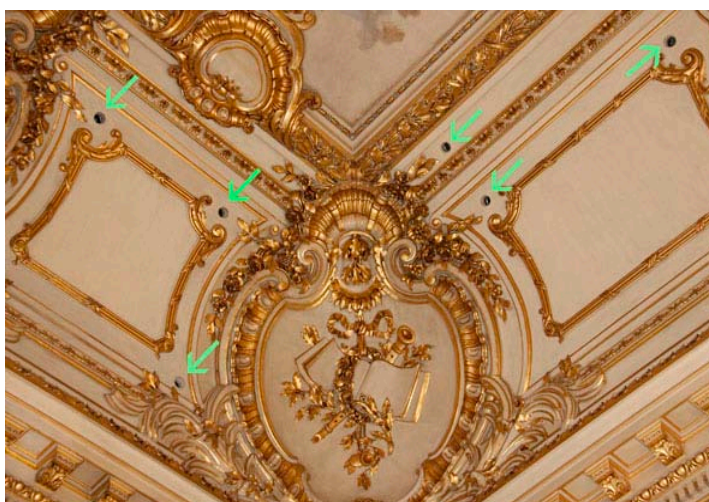
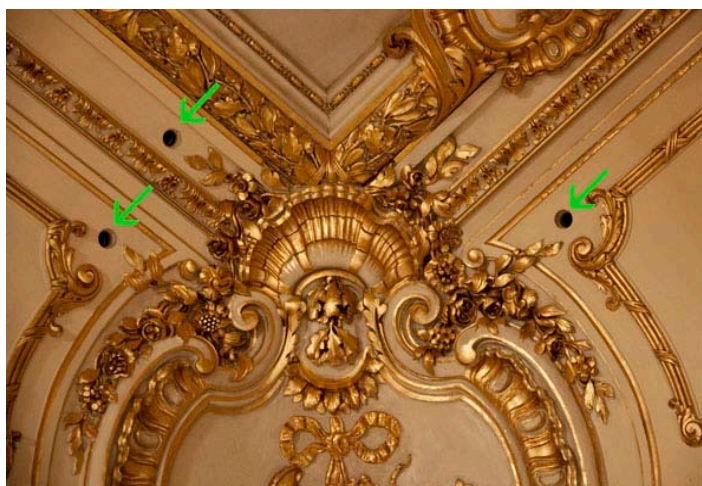
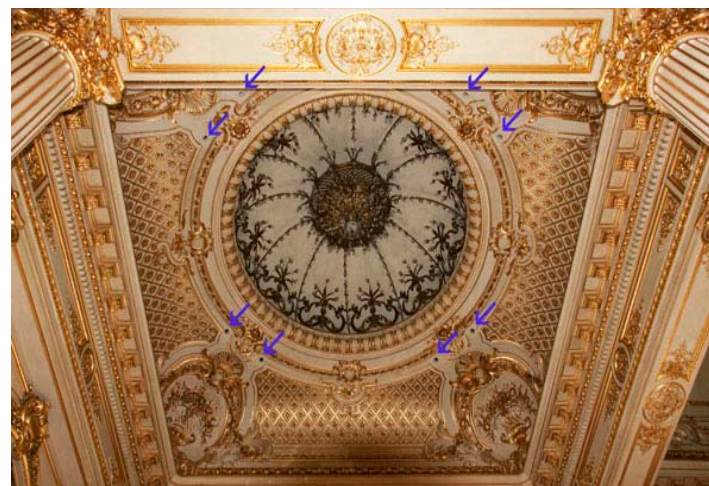
En el salón dorado se vieron nuevamente las perforaciones realizadas para la salida del aire del nuevo sistema de refrigeración. El total de las mismas asciende a 124, distribuidas por todo el salón.

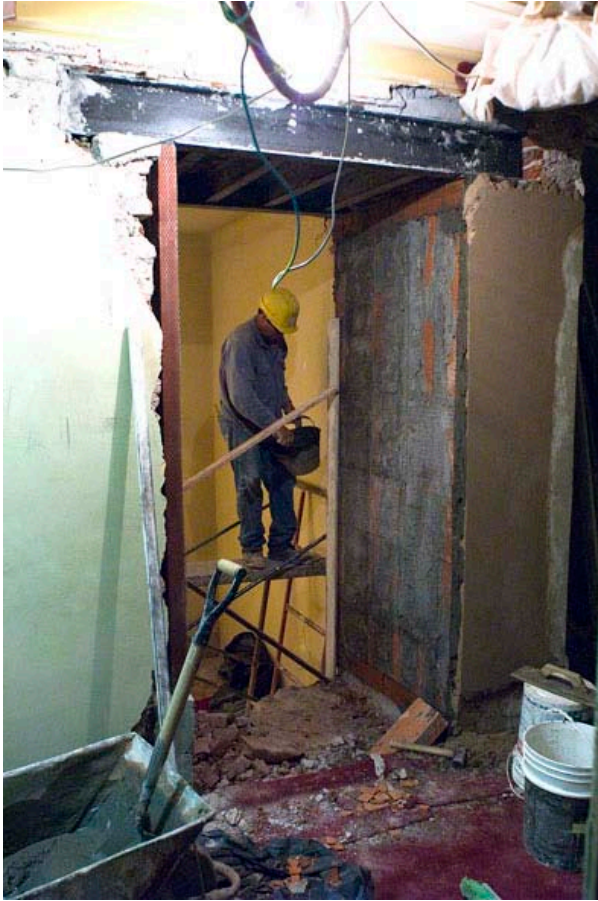
Foto tomada a fines de 2008

En los deambulatorios del nivel de platea, se vieron las nuevas salidas de emergencia que se realizaron en el muro del tambor externo de la sala. Al respecto, ya se ha señalado anteriormente que se hizo caso omiso de la recomendación del 2003, de la UNESCO de: *no intervenir el patrimonio edilicio de un monumento histórico, toda vez que existiera la mínima sospecha de daño presunto*; no obstante, se permitió la perforación de los muros históricos de los deambulatorios de platea, palcos y cazuela para crear salidas de incendio adicionales, cuando no hay documentación, simulacro alguno, ni fundamento histórico que señalara la necesidad de dichas salidas adicionales para evacuar eficientemente el teatro en caso de siniestro.

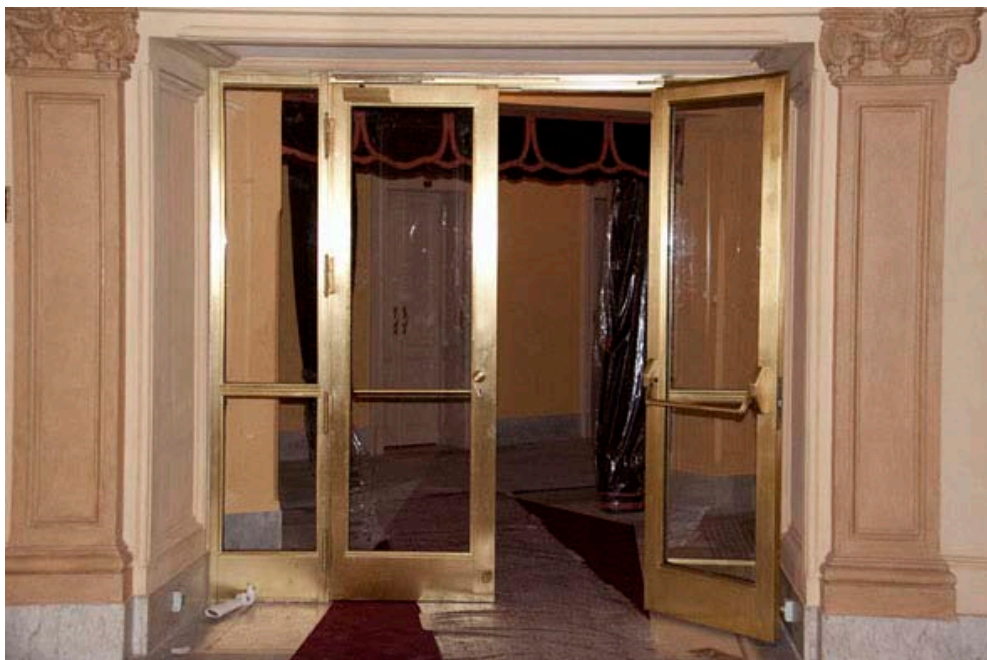
En camino hacia a la sala principal, atravesamos la comunicación que existe en los laterales del salón de bustos hacia el deambulatorio del primer piso. Allí se comprobó que las puertas históricas de acceso al deambulatorio fueron reemplazadas, inexplicablemente, por puertas metálicas con sistema antipánico. Fue entonces que se develó el interrogante que había surgido en la inspección del mes de diciembre en los talleres Labardén, dónde apareció una de estas puertas como material de descarte (ver informe anterior). Recordemos que dichas puertas de madera eran originales de 1908.

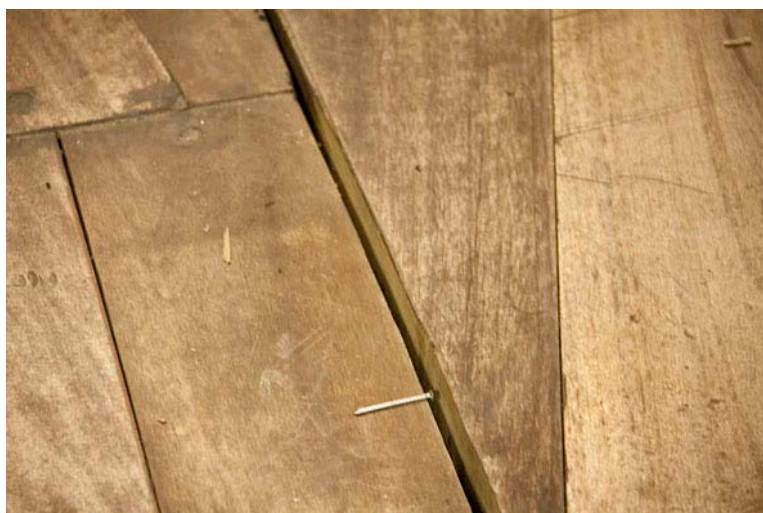
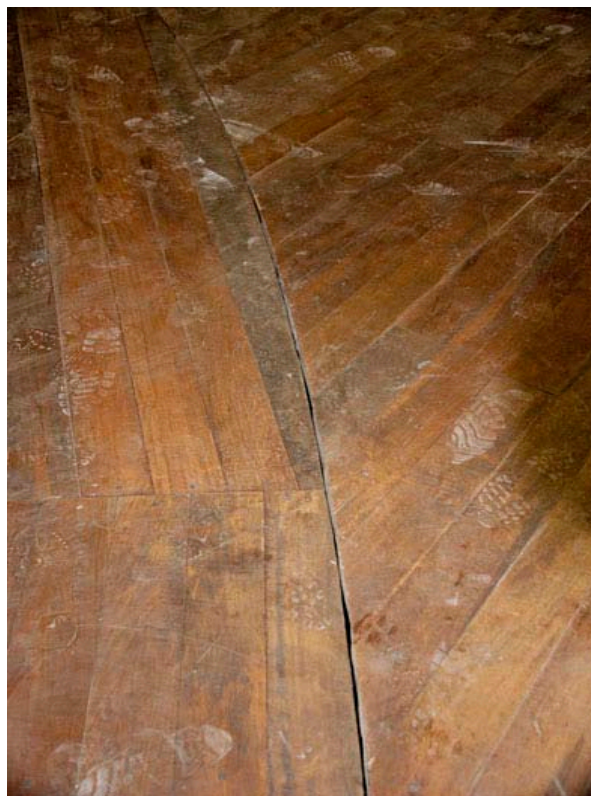
Luego de recorrer los salones y la sala principal cuya descripción, reitero, dejo a Grementieri, nos dirigimos al escenario. El piso del disco giratorio mostraba, en varios lugares desniveles de hasta dos centímetros, respecto al perimetral circundante. Esto, según el encargado de la obra civil, requería de ajustes sectorizados. Semanas después y a propósito del montaje de la ópera “La Boheme”, hubo problemas con el disco que obligaron a reemplazar piezas metálicas del sistema de arrastre del mismo.

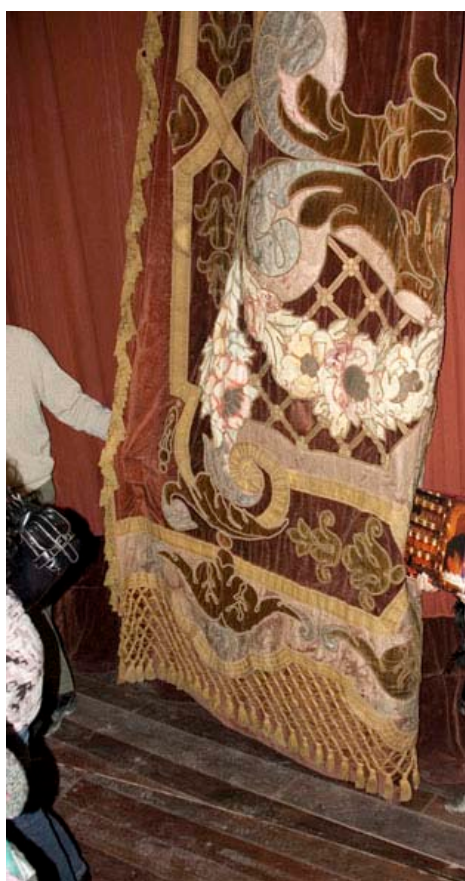
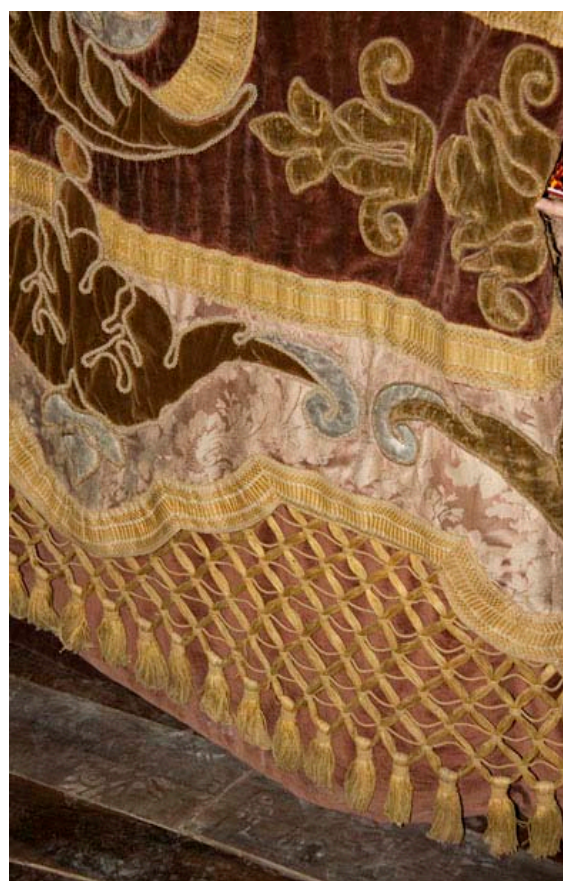
En el escenario se pudo observar el telón histórico, el que presentaba un faltante considerable de los flecos que adornaban la parte inferior de la guarda.

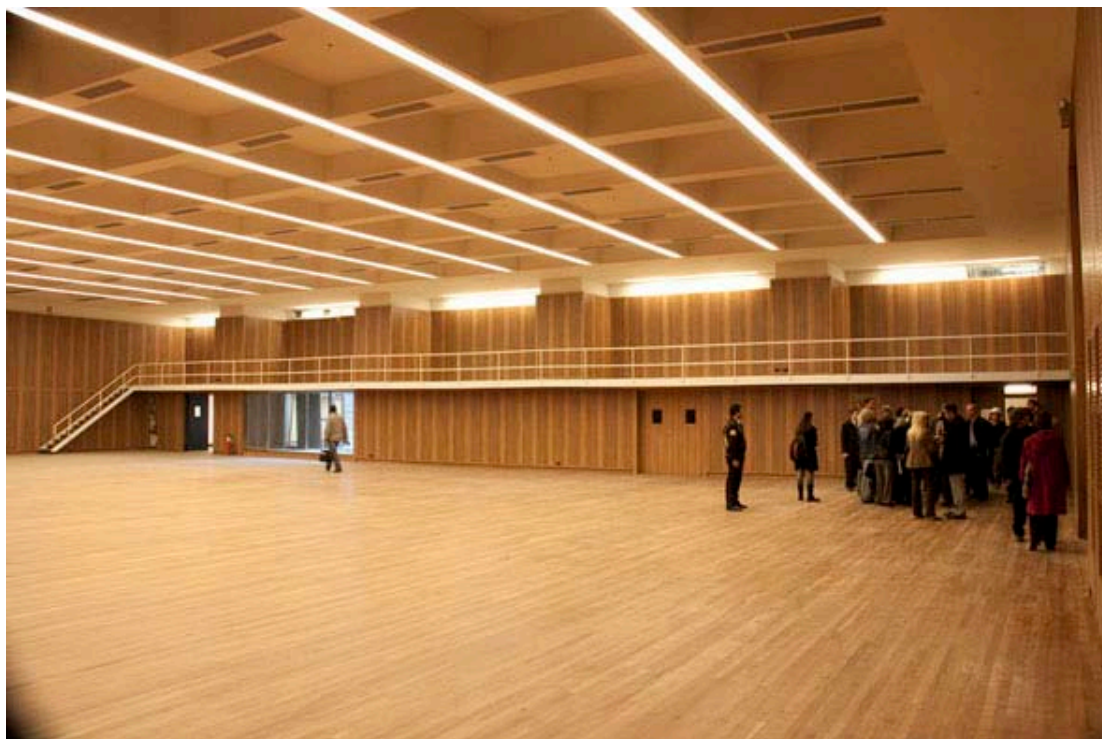
Seguidamente arribamos al nivel del tercer subsuelo. Allí se observó primeramente, la nueva sala de ensayos, que ocupa el espacio del gran taller de escenografía Saulo Benavente. Con gran satisfacción los responsables de las obras y directivos del teatro manifestaron el “logro” obtenido en la transformación de dicho espacio y como ello iba a significar una gran mejora en la funcionalidad de los cuerpos artísticos. Los actores de la demanda dejamos expresa constancia que la pérdida de ese taller iba a resultar en la imposibilidad de pintar los decorados y telones que hasta el 2006 se realizaban en el teatro, y que la transformación del taller de escenografía representaba la pérdida de al menos un 30% de los espacios destinados a la producción escenotécnica, aspecto por el que el Colón era reconocido mundialmente. El otro 30% de pérdida de dichos espacios se verifica, según los planos finales de las obras, en la desaparición del edificio de los talleres de: diseño de producción, efectos especiales, mecánica escénica, arquitectura teatral, fotografía, escultura y grabación audio y video.

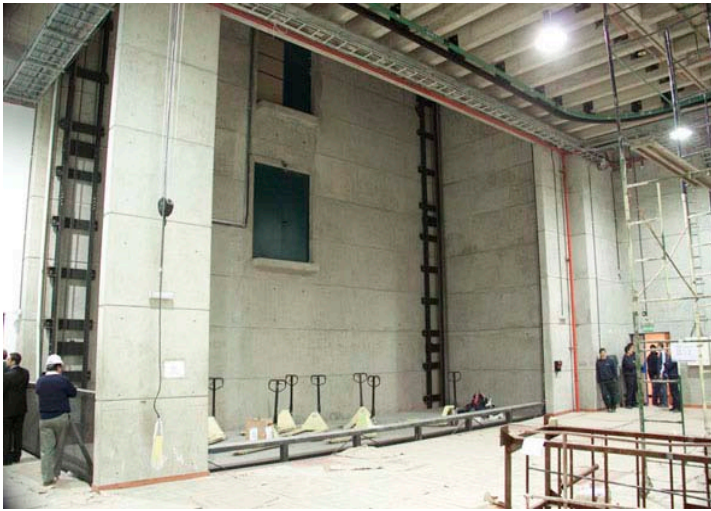
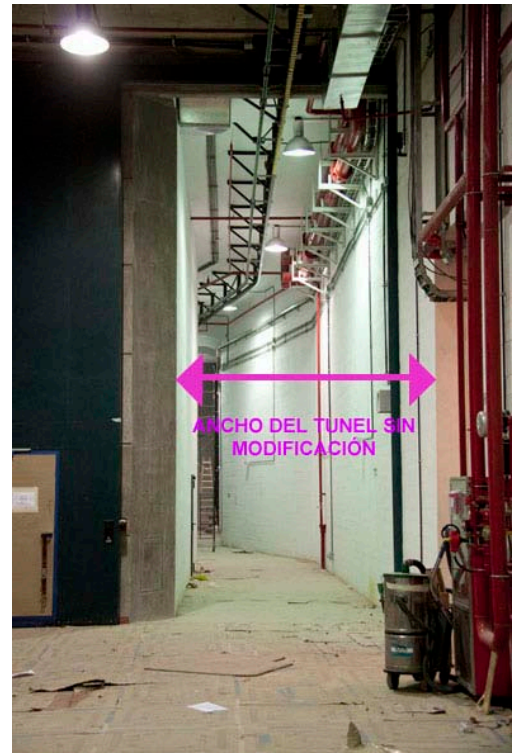
Luego nos dirigimos al llamado espacio “multifunción”, dónde se halla ubicado el nuevo montacoches con salida a la calle Cerrito. Una vez más se hizo hincapié en la dudosa utilidad de esta reforma, ya que como se pudo observar (ver fotos), si bien la capacidad de carga y el espacio de tránsito se han agrandado significativamente, el túnel de circulación hacia el escenario permanece con sus dimensiones inalteradas (recordar que el mismo no se podía tocar puesto que de hacerlo, se podía afectar el muro histórico del teatro). Esto significa que la circulación desde y hacia el escenario en ese nivel se mantendrá igual que en el pasado, ya que la velocidad y eficiencia de la misma es proporcional al espacio más chico del recorrido. Una vez más cuestionamos la utilidad de esta obra y recalcamos el enorme costo económico que insumió la misma.

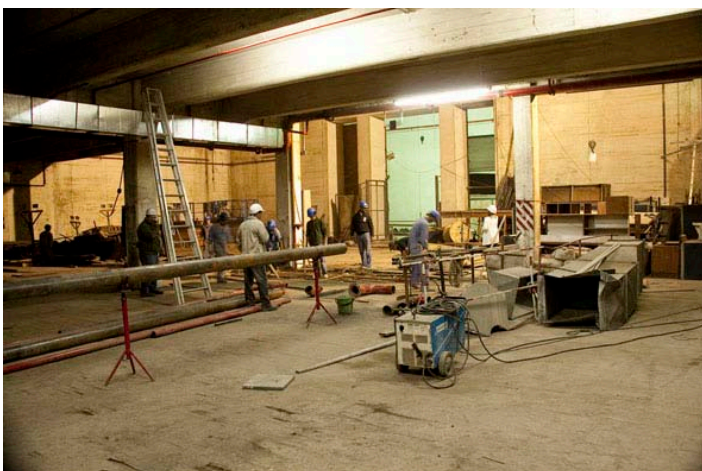
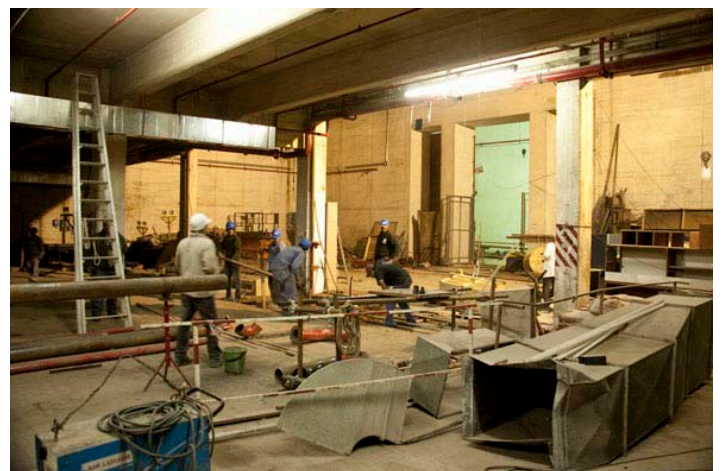
Acto seguido nos dirigimos al taller de escenografía del segundo subsuelo, el único que quedaría operativo en el futuro. Se comprobó que estaba siendo usado como obrador por los operarios de la reforma, sin poner ningún tipo de cuidado en la integridad de sus instalaciones ni de su piso de cedro, fundamental para el trabajo escenográfico que se lleva a cabo en el Colón.

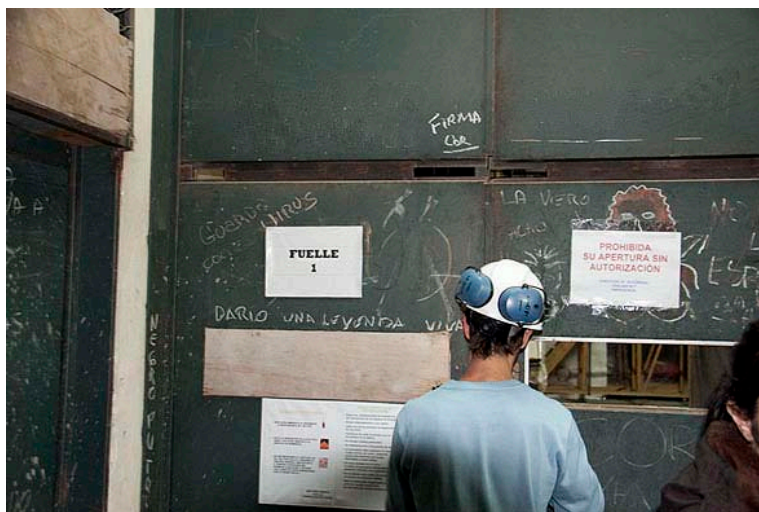
Una vez más, solicitamos ir al fuelle, lo que exasperó a Terreno, quien dijo no entender nuestra insistencia, toda vez que ella ya había dicho que tal lugar no existía. Sin tomar en cuenta las manifestaciones de Terreno y siendo notorio que se estaba haciendo lo posible por evitar que se fuera a ese lugar, nos dirigimos por cuenta propia hacia los fondos del taller de maquinaria donde había un gran portón de acceso, cerrado. Terreno intentó disuadir a la comitiva diciendo que ese sector no estaba iluminado y que había riesgo de la integridad de las personas ya que nadie portaba cascos. Un representante legal de la demanda le hizo notar a Terreno que llevábamos más de tres horas de recorrida sin que nadie portara casco. Finalmente tras abrir el portón apareció una segunda puerta cerrada con cadena y candado con un cartel pegado que rezaba: **FUELLE 1** (ver foto).

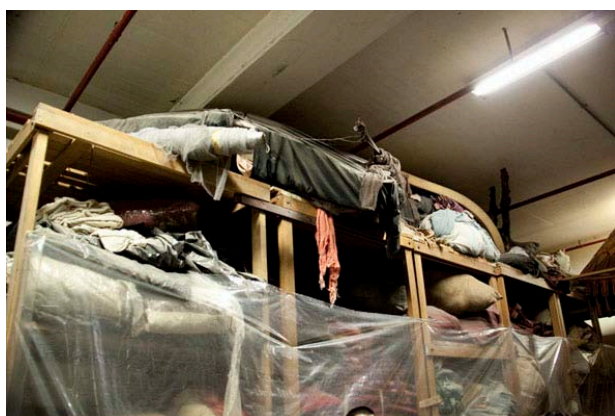
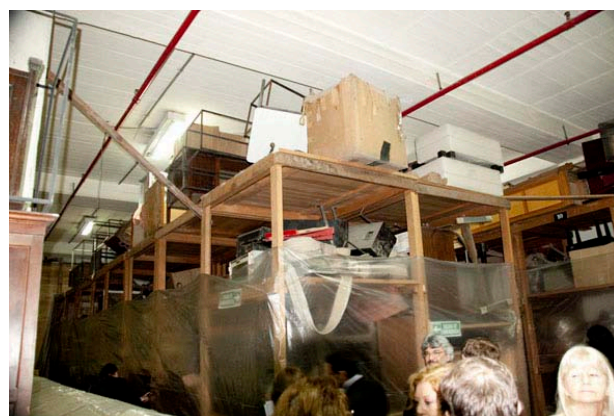
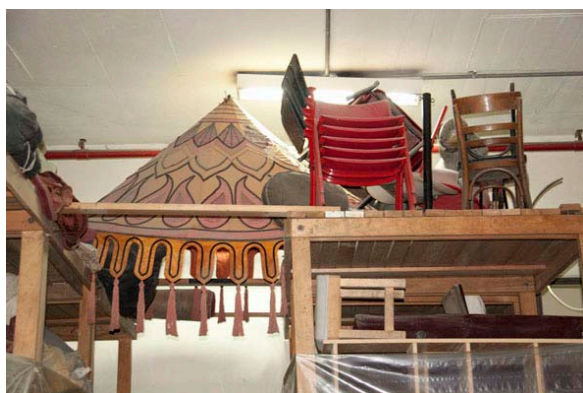
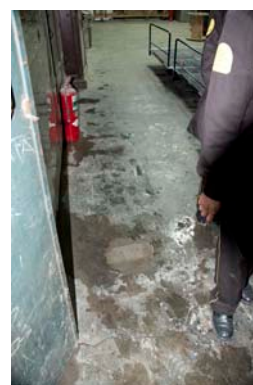
Luego de una espera de algunos minutos, hasta que se consiguió la llave del candado, ingresamos al fuelle, aquél que Terreno decía que no existía. Salvo los muebles de los salones: dorado y de bustos, que efectivamente no se encontraban en ese lugar, el resto de los elementos patrimoniales mencionados estaban exactamente en las mismas condiciones que en diciembre de 2009, con la diferencia, que la estantería que albergaba la mayoría de ellos estaba cubierta con un plástico. Cabe recordar que la medida cautelar dictada y consentida por el ente tiene fecha del 25 de febrero de 2010. Es decir, que al 11 de mayo de 2010, dos meses y medio después, las autoridades no habían hecho nada de lo dispuesto por el juez. También se pudo observar, que al igual que en diciembre de 2009 el piso del fuelle permanecía mojado.

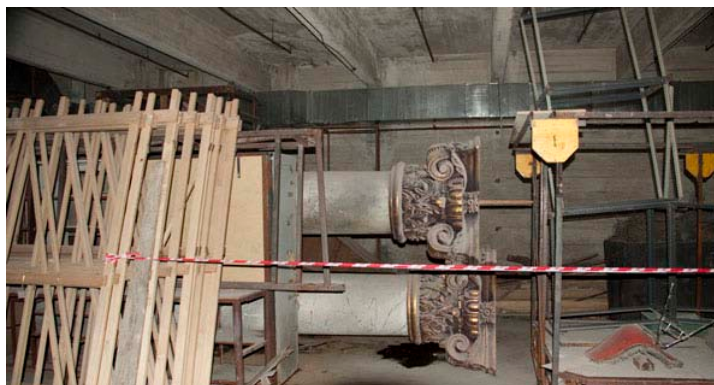
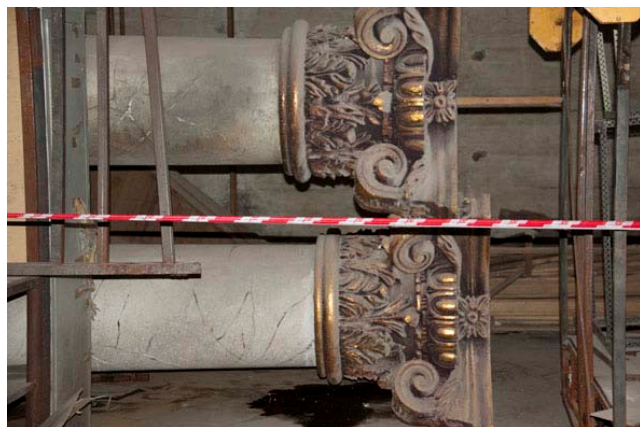
Finalizando la recorrida y en camino hacia el nivel de la calle, se pudieron ver a un costado del taller de maquinaria elementos escenográficos arrumbados y cubiertos de polvo, muy cercanos al ajeteo de las obras que allí se llevaban a cabo.
